La caténaire en état normal

L'antibalaçant muni d'un anneau échappe du crochet, puis est heurté par un pantographe

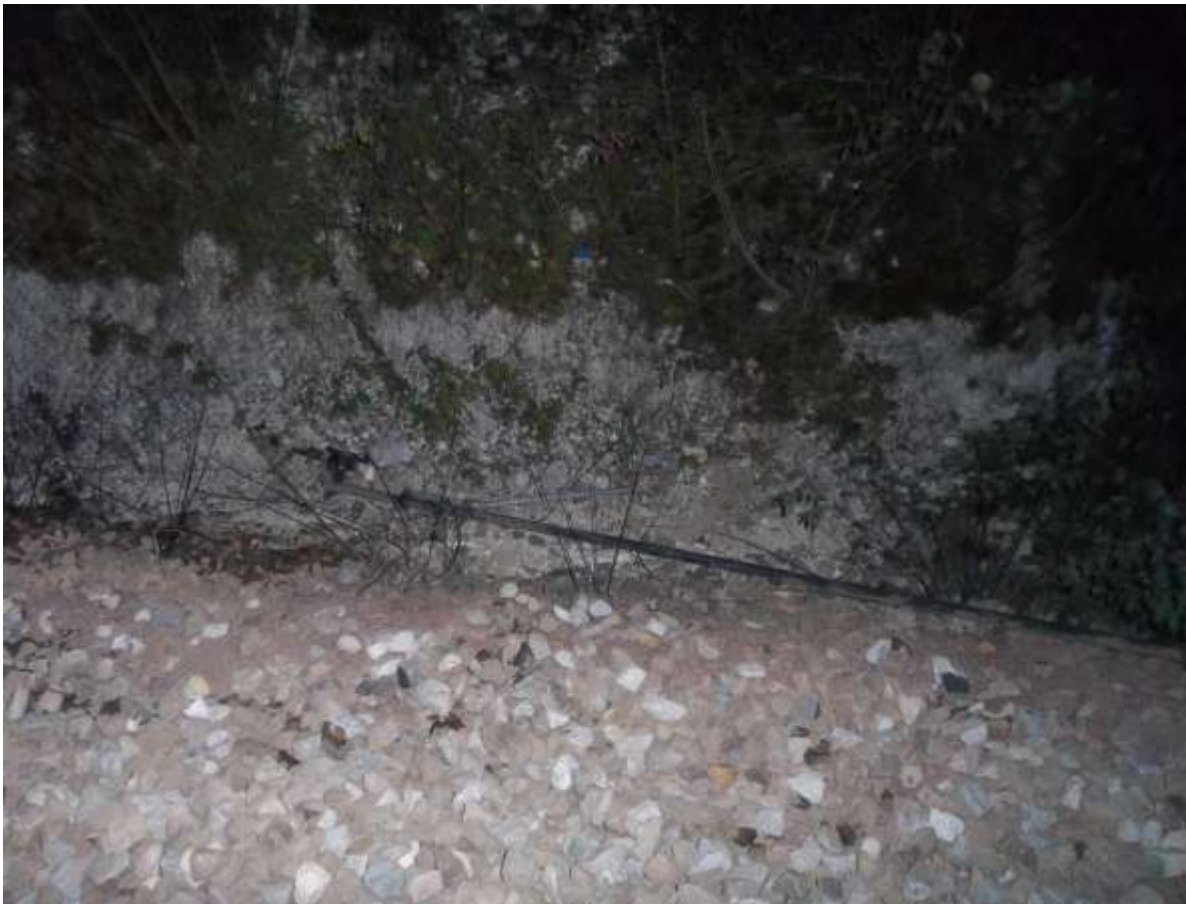
Dispositif
anneau/crochet

Antibalançant du support origine de l'incident
(déformation témoignant d'un choc avec le
pantographe)

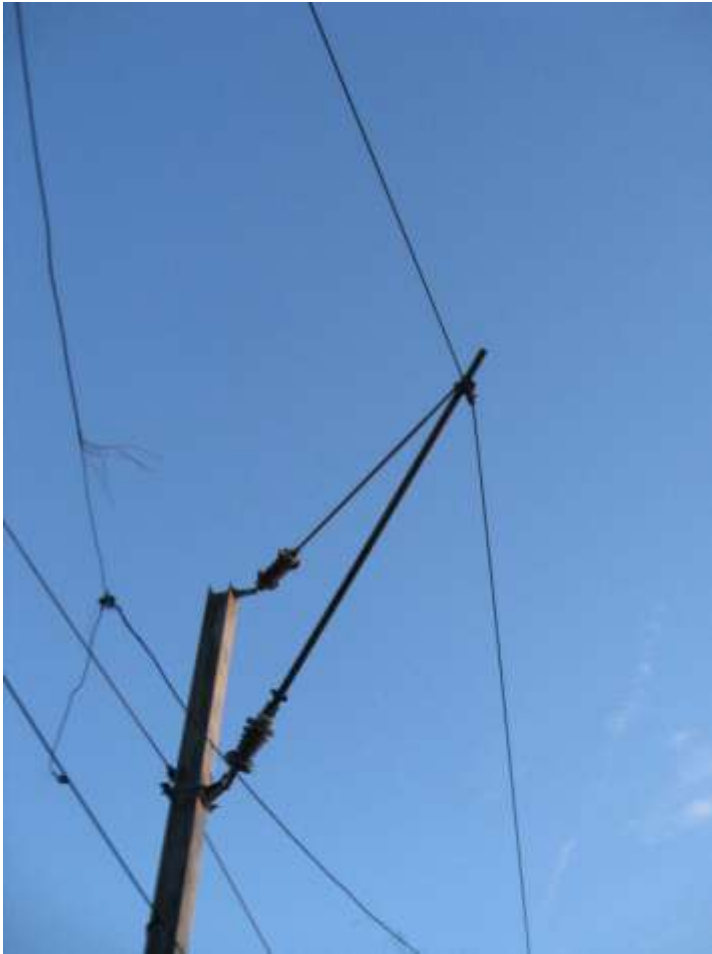
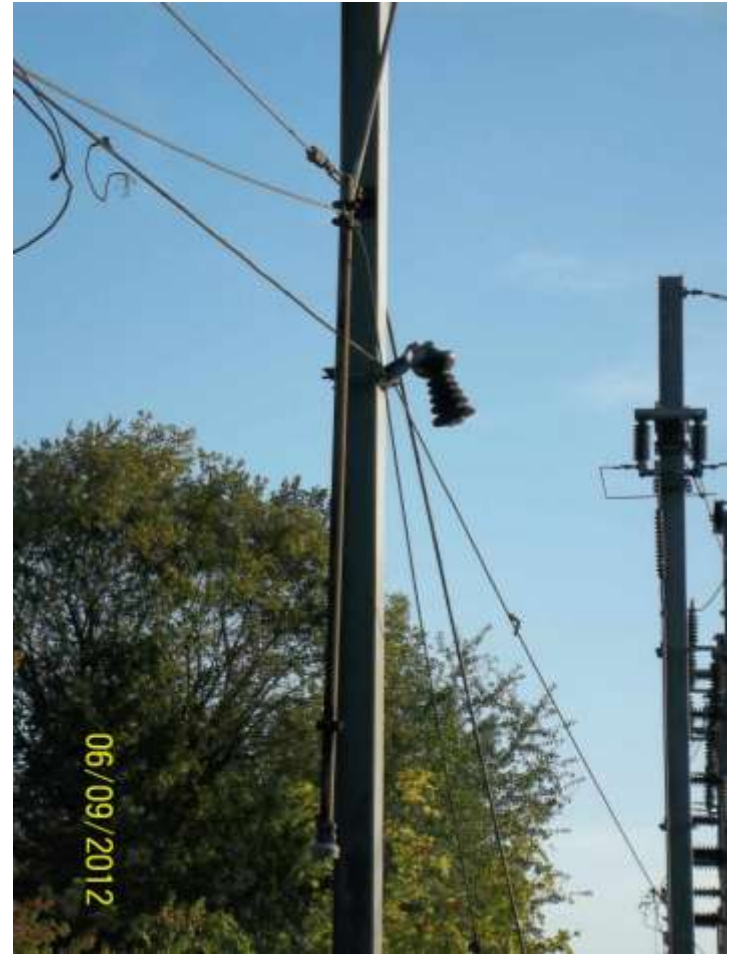
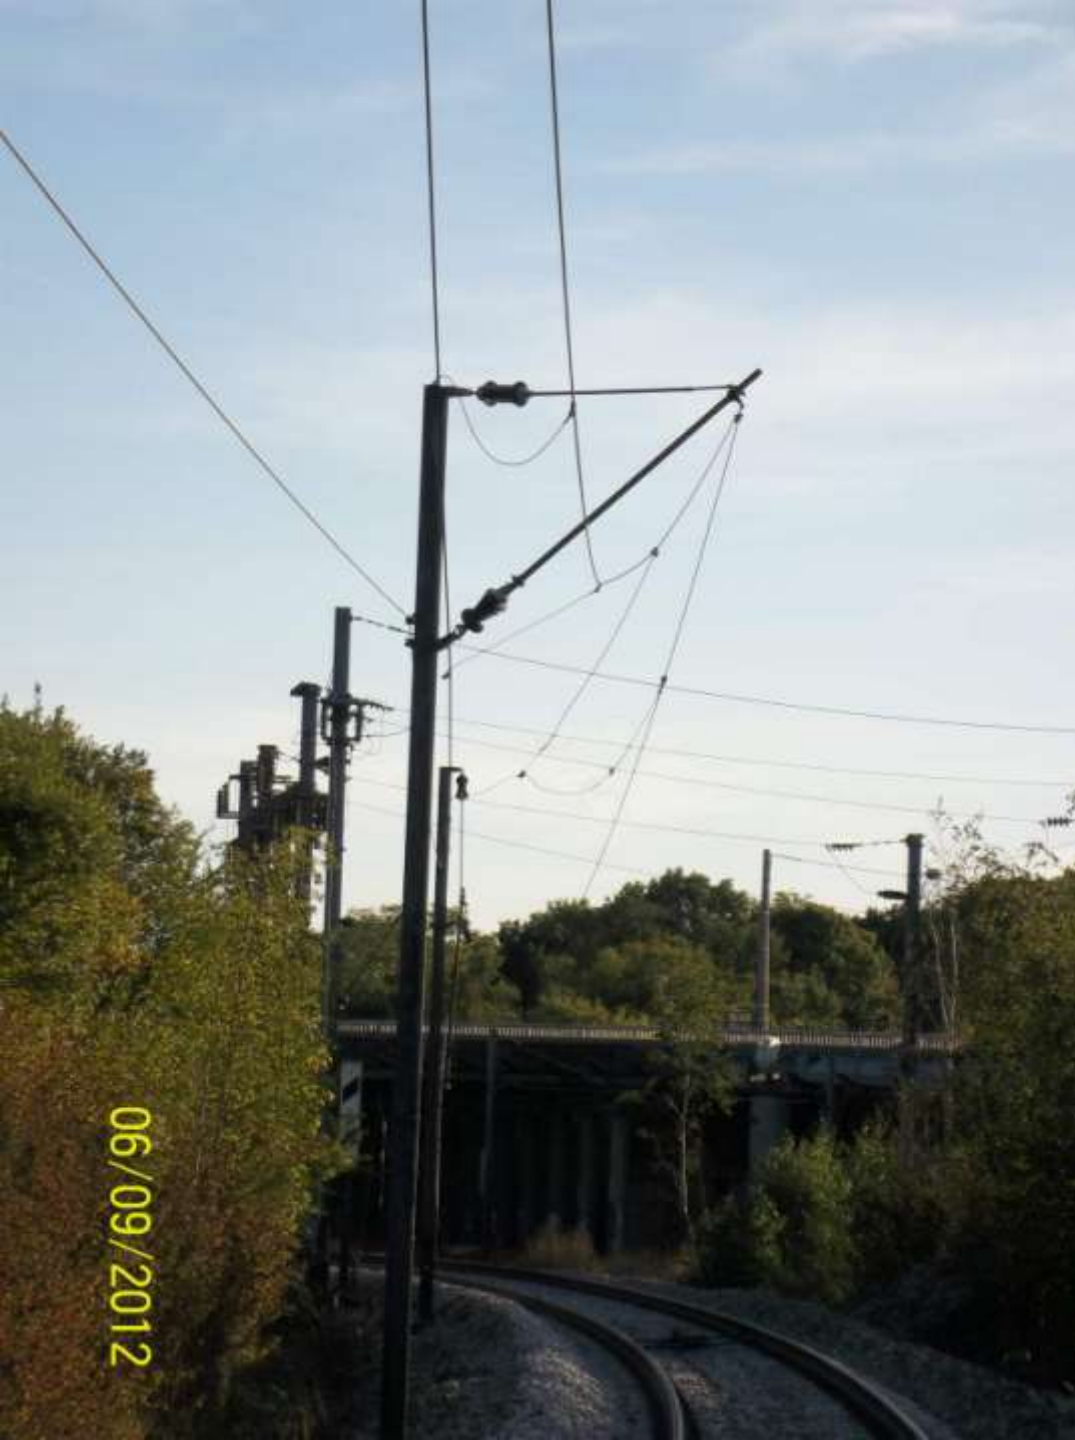
L'état de la caténaire en fin d'après-midi

L'état de la
caténaire en
fin d'après-
midi

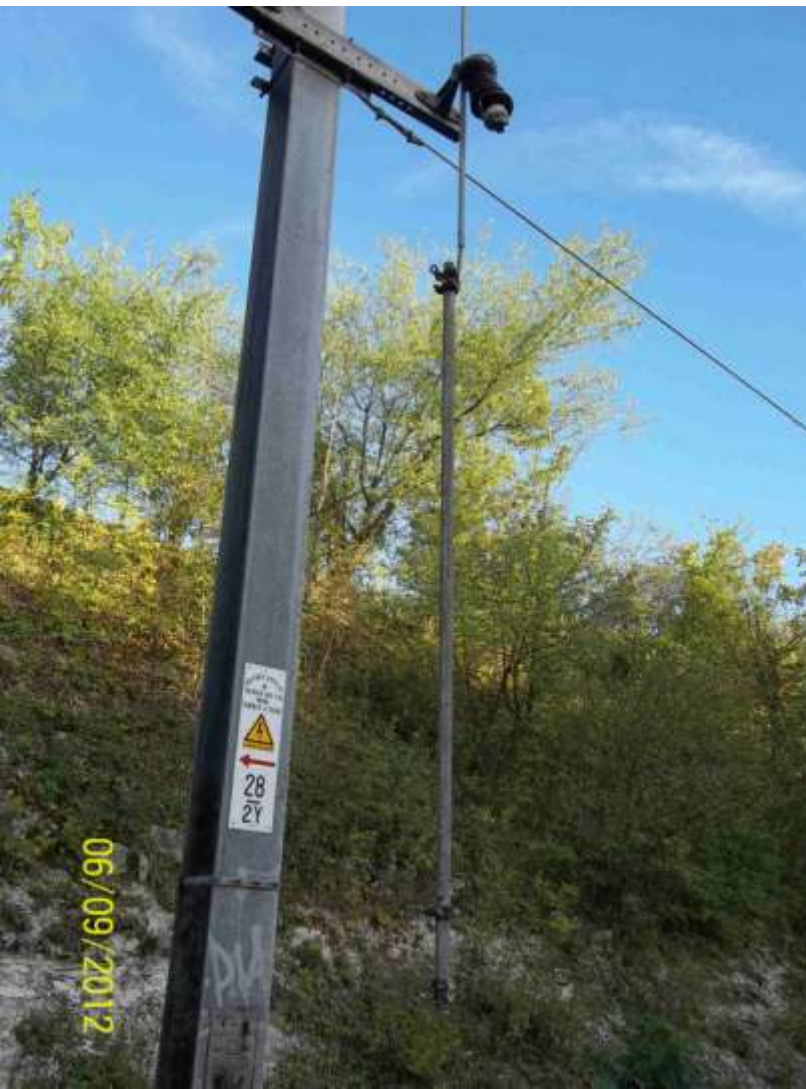
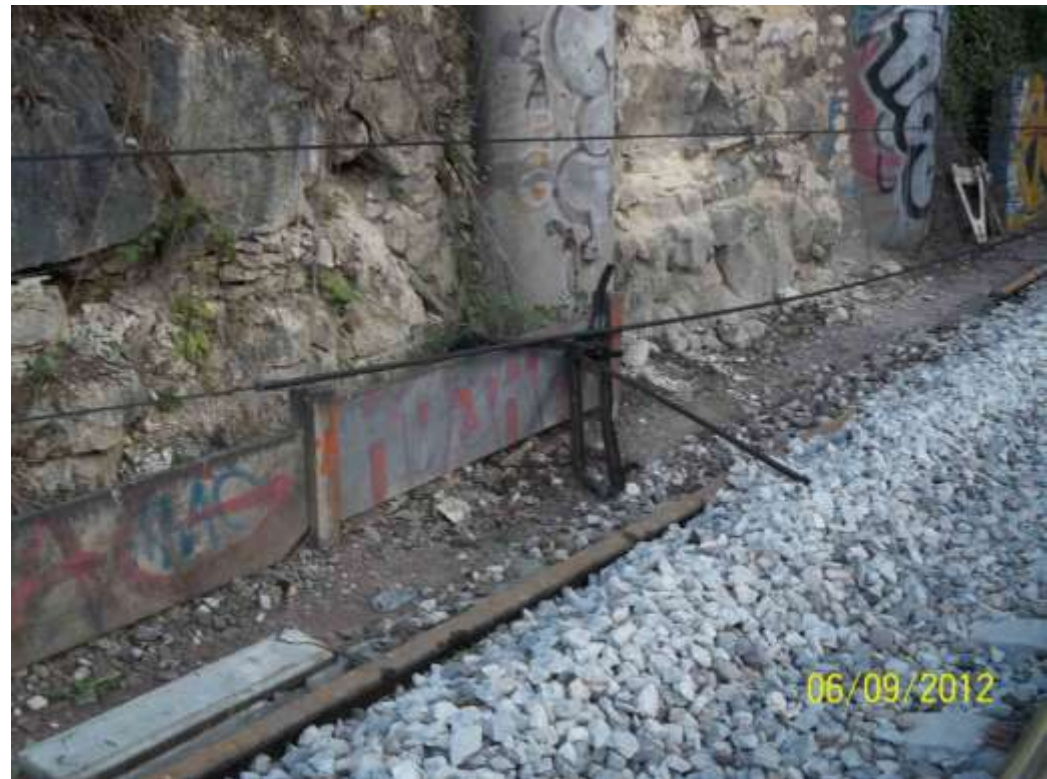
L'état de la caténaire en fin d'après-midi

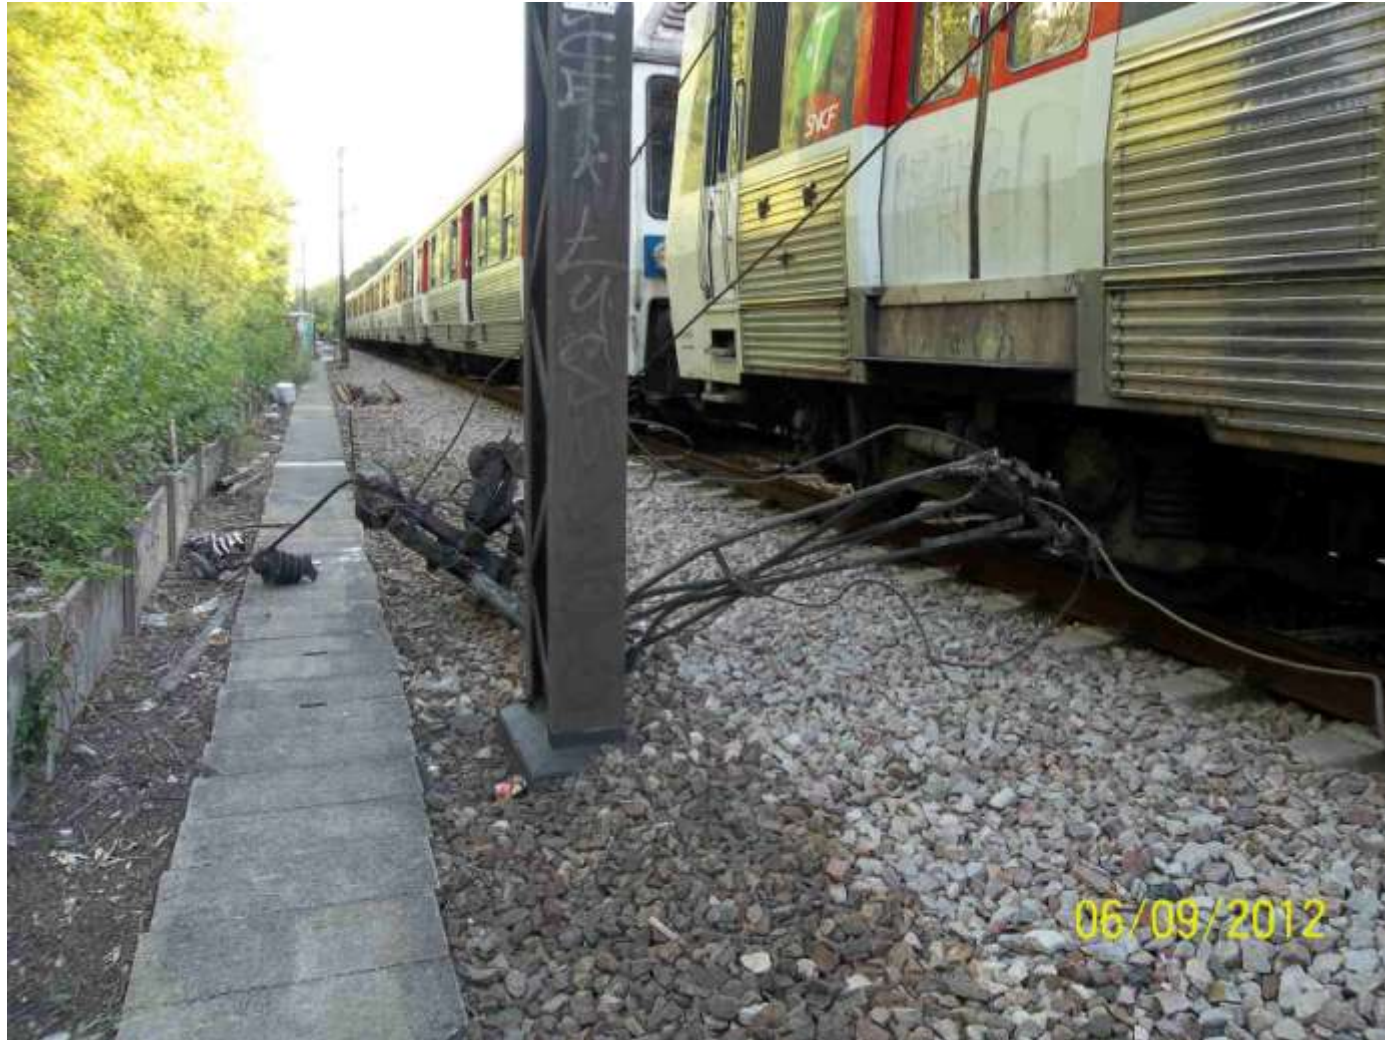
Un pantographe arraché

Le train s'arrête à 700m de l'incident. De nombreuses ruptures dans la caténaire et destruction / détérioration des 4 pantographes du train.

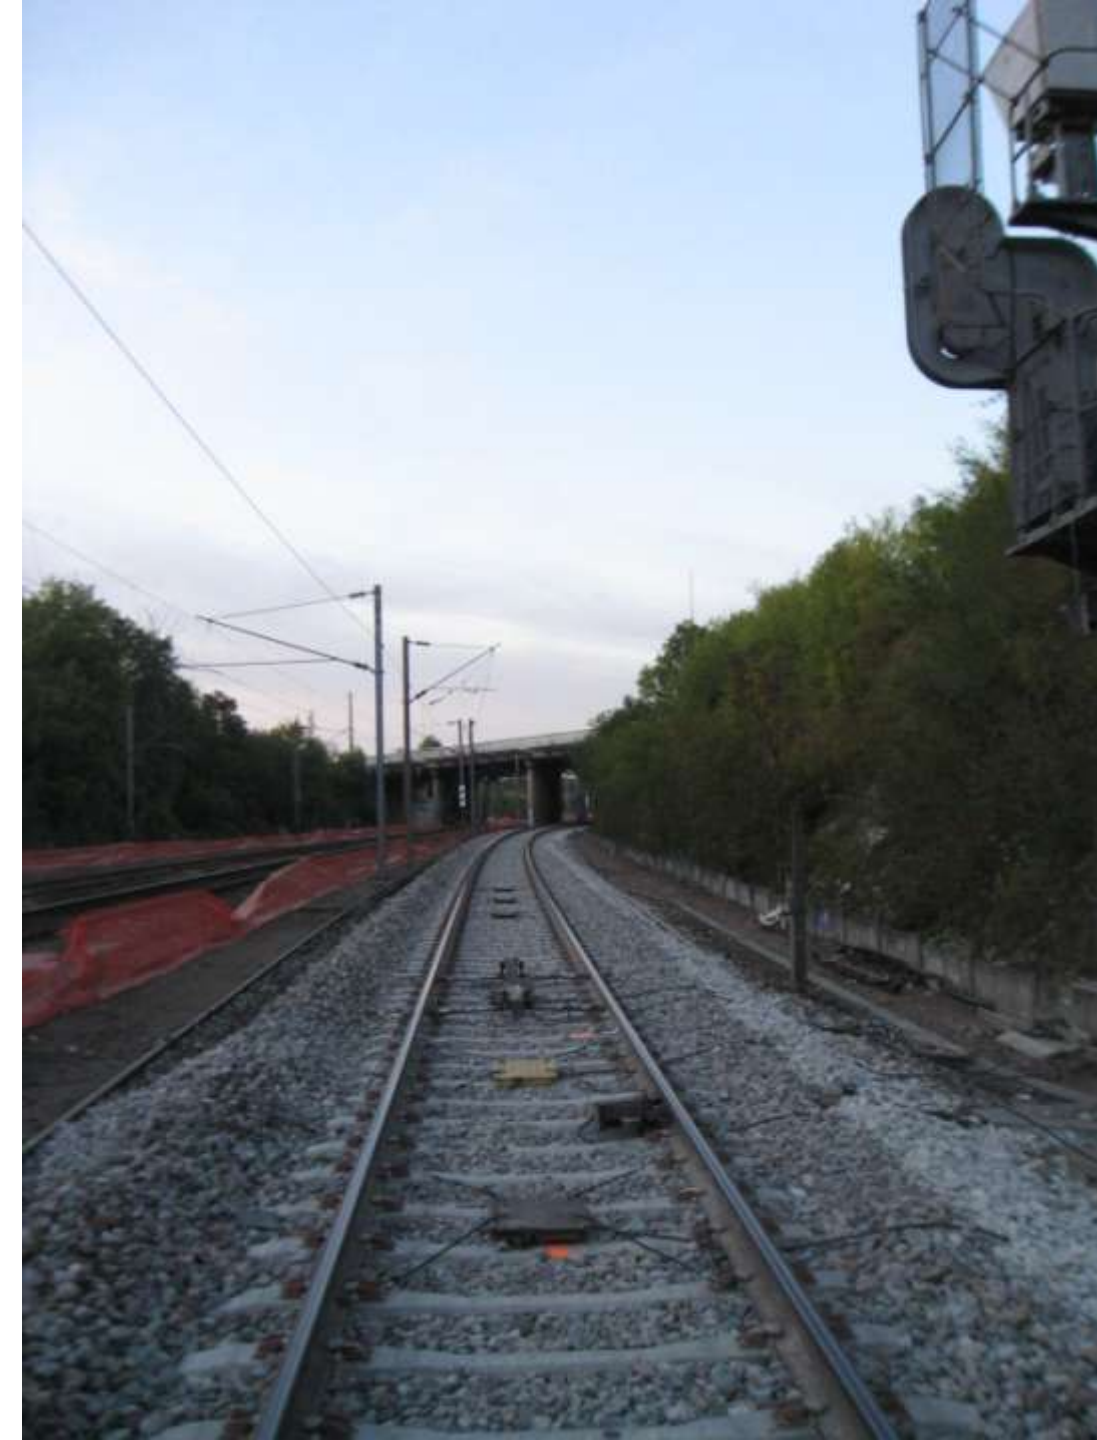
La caténaire est
arrachée.

Elle est à
« reconstruire ».

Début d'une nuit de travaux :
16 heures de travail ininterrompu.
